『梅雨時 過乾燥に注意！！』

【フローリングの過乾燥による致命的なダメージ】

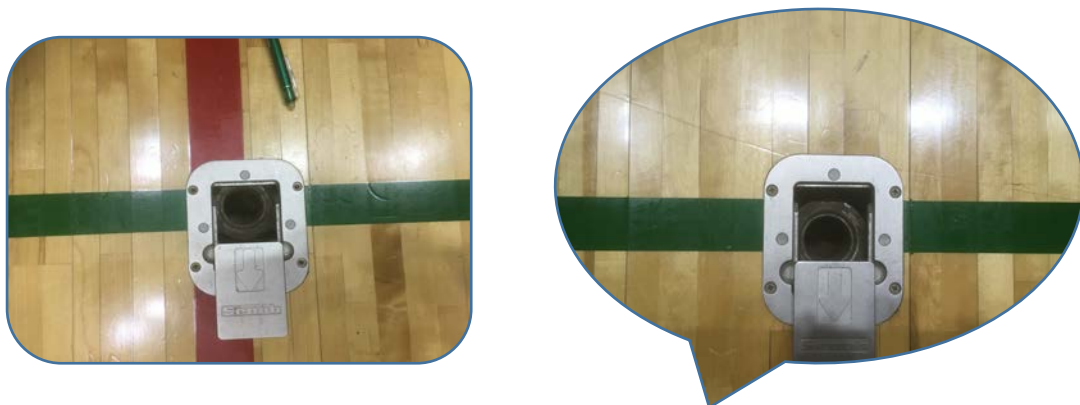
下の写真は千葉県内の某総合体育館の床ですが、床金具が動いてポールが入らなくなったので床板を張り替えて床金具を適正な位置に再設置してくれとの依頼を受けました。

床金具を破損する原因のひとつに、フローリングの収縮に伴い床金具の天板が動きポールと干渉し割れる事があります。

ここ数年で変わった事といえば昨年空調をいれて11月より24時間稼動をさせたとの事。

床金具天板の位置が動く＝フローリングが収縮し動いている。＝異常な環境。

まず改善しなければいけない事は、正常な環境に戻してやる事。

①エアコンは必要以上に稼動させない。24時間換気をすぐに止める事。

②湿度が低く30～40%以下が続くようであれば、湿気の多い日、雨の日等を狙い外気の導入に積極的に励む事。

この2点を実施し様子を見てもらったところ床金具天板も元の位置に戻り支柱も問題無く刺せるようになりました。
